Relatório de Ensaio

Relatório nº ACU 152/10Data: 2010-05-04

Nome*: Amorim Isolamentos, S.A.Produto*: Fibra de Coco (amostra com V/ Referência S-15).

Ensaio: Medição, em lab., da redução da transmissão sonora de revestimentos de piso, ΔL_w (SACU.LAB.06)Data: 2010-04-26

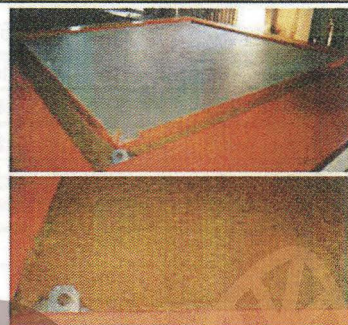
Revestimento de piso constituído por laje flutuante em betão armado, com 50mm de espessura, e uma camada resiliente em fibra de coco, com cerca de 15mm de espessura (amostra com V/ Referência S-15 e N/ Ref.ª ACU034A/10), assente sobre pavimento maciço em betão armado, com 140mm de espessura (laje de referência ITeCons); A área total do provete é de 3,56m x 3,56m, encontrando-se o seu perímetro, numa largura de 20cm, apoiado no aro de ensaio; a abertura de ensaio apresenta dimensões livres de 3,16m x 3,16m, a que corresponde uma área de aproximadamente 10m².

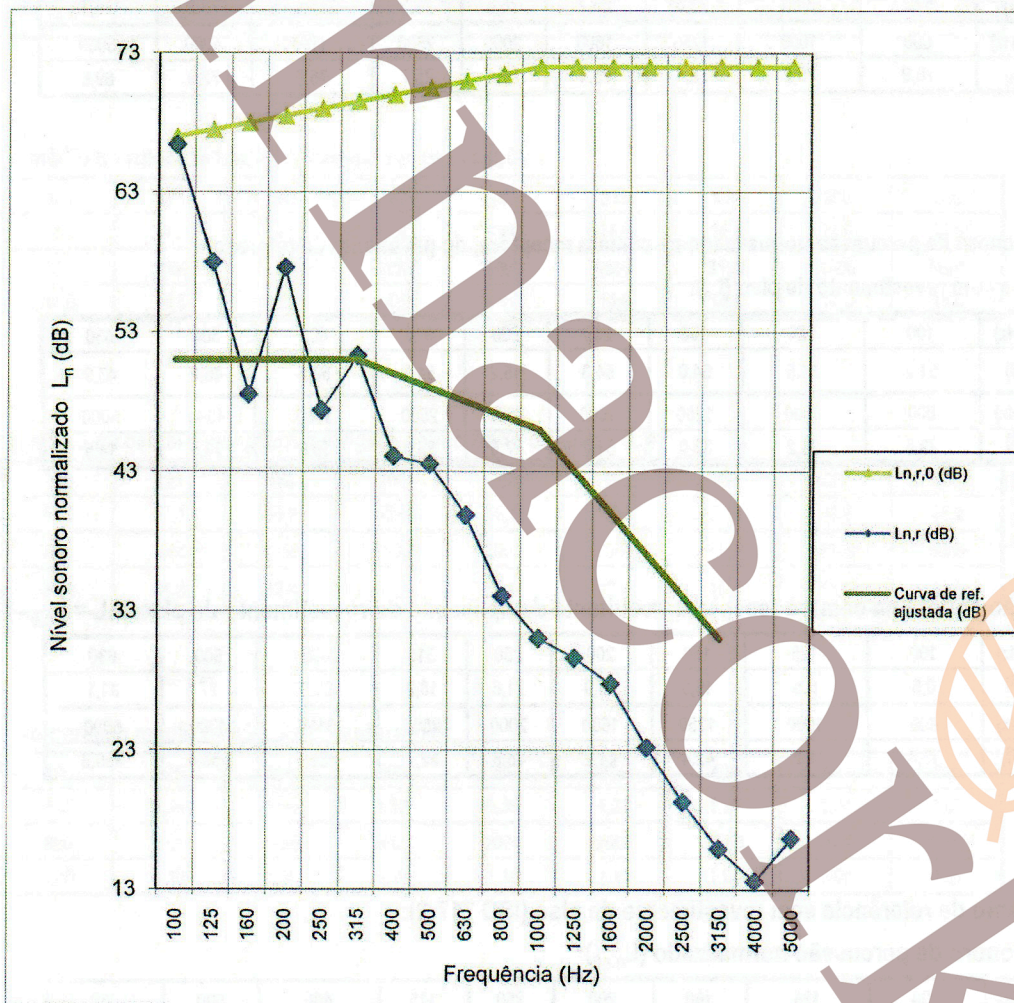
Nível sonoro de percussão normalizado do pavimento de referência com revestimento de piso (L_{n,r}):

Freq. (Hz)	100	125	160	200	250	315	400	500	630
L _{n,r} (dB)	66,4	58	48,5	57,6	47,4	51,3	44,1	43,5	39,9
Freq. (Hz)	800	1000	1250	1600	2000	2500	3150	4000	5000
L _{n,r} (dB)	34,1	31	29,6	27,8	23,2	19,3	=<15,9	=<13,6	=<16,7

Os valores indicados com "=" correspondem ao limite de medição do dispositivo de ensaio, para os quais se regista uma diferença entre o ruído de fundo e o ruído resultante na câmara receptora, produzido pela máquina de percussão, inferior a 6dB.

$L_{n,r,0,w}(C_{1,r,0}) = 78 (-11)$ dB

$L_{n,r,w}(C_{1,r}) = 49 (4)$ dB

$\Delta L_w(C_{1,\Delta}) = 29 (-15)$ dB

Freq. (Hz)	100	125	160	200	250	315	400	500	630
ΔL (dB)	0,6	9,5	19,5	10,9	21,6	18,2	25,9	27	31,1
Freq. (Hz)	800	1000	1250	1600	2000	2500	3150	4000	5000
ΔL (dB)	37,4	41	42,4	44,2	48,8	52,7	>56,1	>58,4	>55,3
