**Relatório de Ensaio**Relatório nº ACU 152/10Data: 2010-05-04**Dados relativos ao requerente:**

**Dados relativos ao fabricante e produto ensaiado:**

**Informações relativas ao ensaio realizado:**

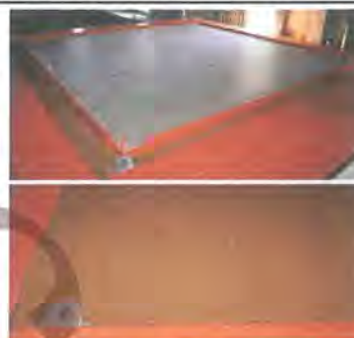
Revestimento de piso constituído por lajeta flutuante em betão armado, com 50mm de espessura, e uma camada resiliente em fibra de coco, com cerca de 15mm de espessura (amostra com V/ Referência S-15 e N/ Ref.ª ACU034A/10), assente sobre pavimento maciço em betão armado, com 140mm de espessura (laje de referência ITeCons); A área total do provete é de 3,56m x 3,56m, encontrando-se o seu perímetro, numa largura de 20cm, apoiado no aro de ensaio; a abertura de ensaio apresenta dimensões livres de 3,16m x 3,16m, a que corresponde uma área de aproximadamente 10m<sup>2</sup>.

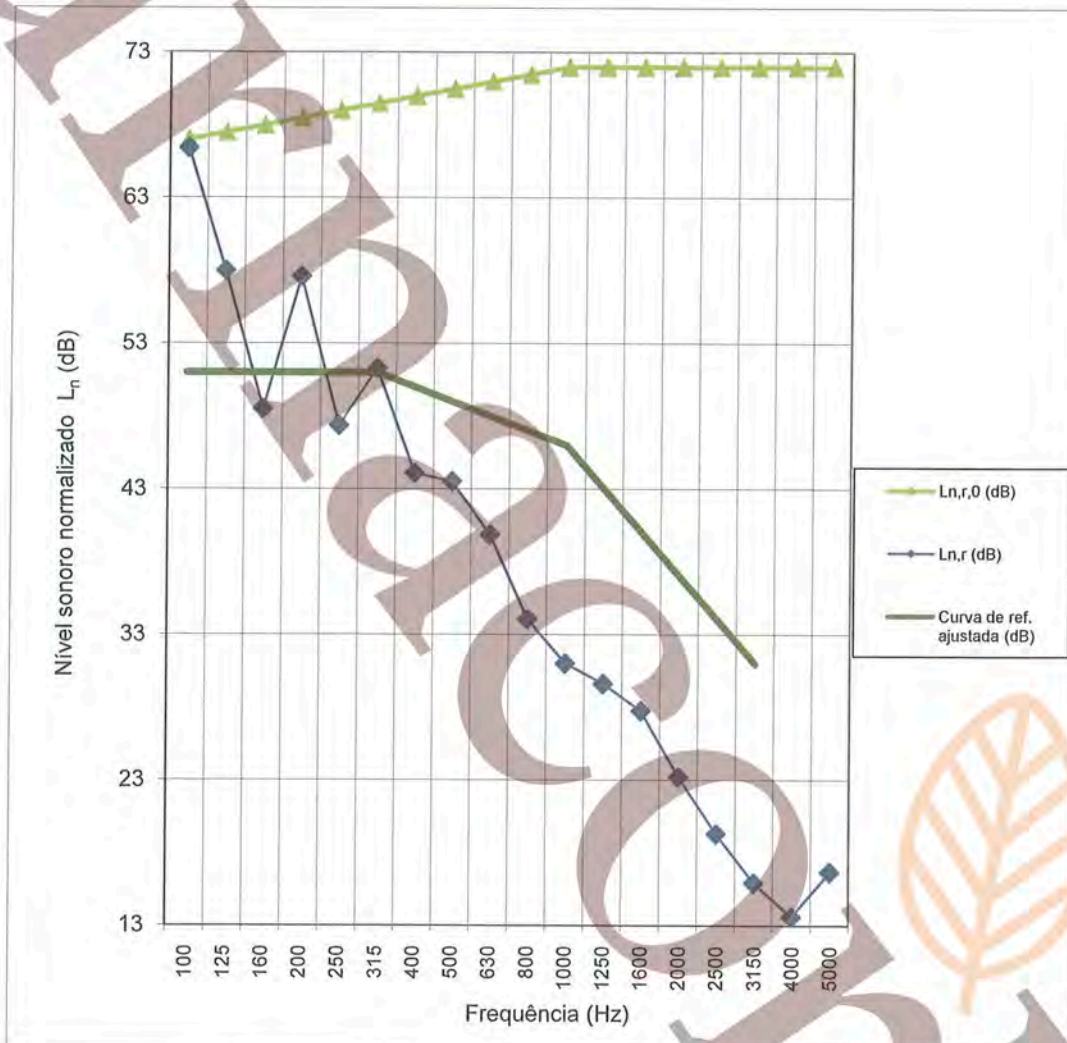
Nível sonoro de percussão normalizado do pavimento de referência com revestimento de piso (L<sub>n,r</sub>):

Freq. (Hz)	100	125	160	200	250	315	400	500	630
L <sub>n,r</sub> (dB)	66,4	58	48,5	57,6	47,4	51,3	44,1	43,5	39,9
Freq. (Hz)	800	1000	1250	1600	2000	2500	3150	4000	5000
L <sub>n,r</sub> (dB)	34,1	31	29,6	27,8	23,2	19,3	=<15,9	=<13,6	=<16,7

Os valores indicados com "=" correspondem ao limite de medição do dispositivo de ensaio, para os quais se regista uma diferença entre o ruído de fundo e o ruído resultante na câmara receptora, produzido pela máquina de percussão, inferior a 6dB.

$$L_{n,r,0,w}(C_{l,r,0}) = 78 (-11) \text{ dB}$$

$$L_{n,r,w}(C_{l,r}) = 49 (4) \text{ dB}$$

$$\Delta L_w(C_{l,\Delta}) = 29 (-15) \text{ dB}$$

Freq. (Hz)	100	125	160	200	250	315	400	500	630
$\Delta L$ (dB)	0,6	9,5	19,5	10,9	21,6	18,2	25,9	27	31,1
Freq. (Hz)	800	1000	1250	1600	2000	2500	3150	4000	5000
$\Delta L$ (dB)	37,4	41	42,4	44,2	48,8	52,7	>56,1	>58,4	>55,3
